認證編號 CPF71020263023

## 車輛資料 Vehicle Information

## 車輛認證總結報告 Vehicle Inspection Findings

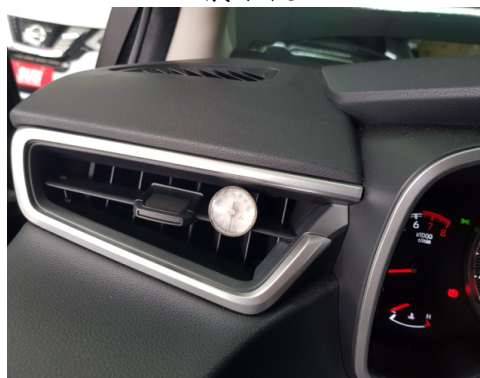
空調溫度

| 5. 前空調風速開關各段風速 | 正常 | 6. 前空調冷氣作動中央出風口溫度 | 7°C |
