# YES 車輛認證書

認證編號 CPF71020263029

| 車型 Model | FIT |

## 車輛認證總結報告 Vehicle Inspection Findings

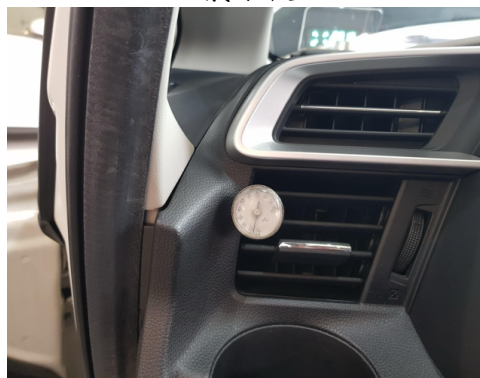
空調溫度

| 5. 前空調風速開關各段風速 | 正常 | 6. 前空調冷氣作動中央出風口溫度 | 7°C |
