YES 車輛認證書

認證編號 CPF71020263037

廠牌 Make	VW
車型 Model	GOLF
年份 Year	2016/08
排氣量 Displacement	1,984
車身號碼 VIN	WVWZZZAUZHWO4****
引擎號碼 Engine Number	無引擎號碼
現況實車里程 Mileage (僅揭露, 不具保證效力)	131,327

車輛認證總結報告 Vehicle Inspection Findings

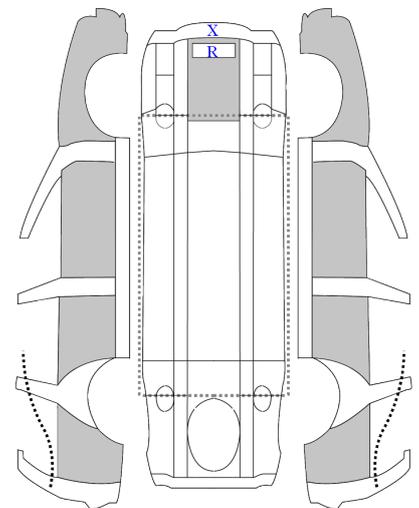
車骨結構圖

本車體骨架結構無修復跡象。
