認證編號 CPF71020263039

車輛資料 Vehicle Information

廠牌 Make	LEXUS
車型 Model	NX
年份 Year	2017/12
排氣量 Displacement	1,987
車身號碼 VIN	JTJYERBZ60202****
引擎號碼 Engine Number	無引擎號碼
現況實車里程 Mileage (僅揭露, 不具保證效力)	61,875

車輛認證總結報告 Vehicle Inspection Findings

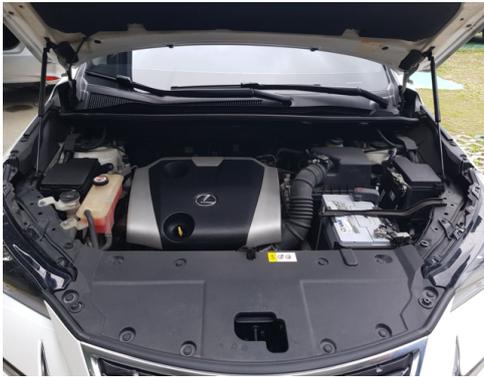
引擎室

1. 運轉時有無冒藍白煙、黑煙	正常	2. 水溫錶(燈)有無異常顯示	正常
3. 警告指示燈有無異常作動	正常	4. 機油油量、油質有無異常	正常
5. 外觀有無漏油/水跡象	正常	6. 運轉時有無抖動或異常聲響	正常
7. 外觀有無修補或龜裂跡象	正常	8. 冷卻風扇作動有無異常	正常
9. 加速有無不順暢或無法加速	正常	10. 高速運轉有無異常聲響	正常
11. 冷卻水有無添加防鏽劑	正常

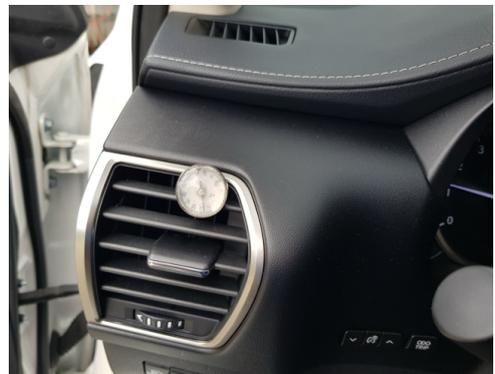
空調溫度

1. 檢查室外氣溫	20°C	2. 後空調冷氣作動中央出風口溫度	無此項目
3. 冷凝器散熱風扇有無運轉異常	正常	4. 前空調冷氣A/C開關燈號	正常
5. 前空調風速開關各段風速	正常	6. 前空調冷氣作動中央出風口溫度	7°C
7. 後空調冷氣A/C開關燈號	無此項目	8. 後空調風速開關各段風速	無此項目
