YES 車輛認證書

認證編號 CPF71020263040

廠牌 Make	TOYOTA
車型 Model	CAMRY
年份 Year	2016/05
排氣量 Displacement	1,998
車身號碼 VIN	ASV51 ~150****
引擎號碼 Engine Number	***P1861**
現況實車里程 Mileage (僅揭露, 不具保證效力)	91,619

車輛認證總結報告 Vehicle Inspection Findings

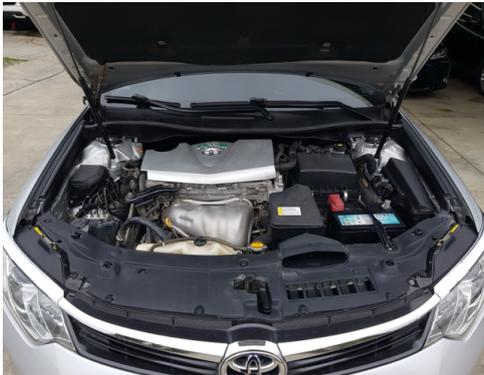
引擎室

1. 運轉時有無冒藍白煙、黑煙	正常	2. 水溫錶(燈)有無異常顯示	正常
3. 警告指示燈有無異常作動	正常	4. 機油油量、油質有無異常	正常
5. 外觀有無漏油/水跡象	正常	6. 運轉時有無抖動或異常聲響	正常
7. 外觀有無修補或龜裂跡象	正常	8. 冷卻風扇作動有無異常	正常
9. 加速有無不順暢或無法加速	正常	10. 高速運轉有無異常聲響	正常
11. 冷卻水有無添加防鏽劑	正常

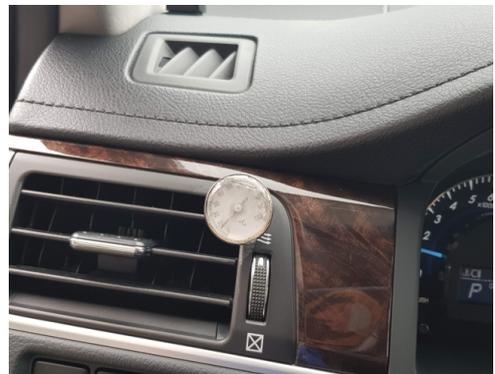
空調溫度

1. 檢查室外氣溫	20°C	2. 後空調冷氣作動中央出風口溫度	無此項目
3. 冷凝器散熱風扇有無運轉異常	正常	4. 前空調冷氣A/C開關燈號	正常
5. 前空調風速開關各段風速	正常	6. 前空調冷氣作動中央出風口溫度	7°C
7. 後空調冷氣A/C開關燈號	無此項目	8. 後空調風速開關各段風速	無此項目
