**查定編號** CPF71020263042

## 車輛資料 Vehicle Information

## 車輛認證總結報告 Vehicle Inspection Findings

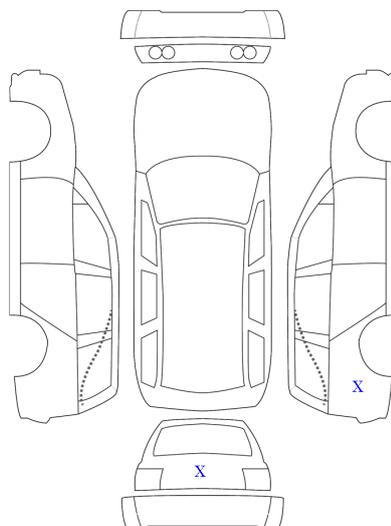
車體外觀圖

右側有鈹修痕。  
右後方有鈹修痕。  
正後方有鈹修痕。

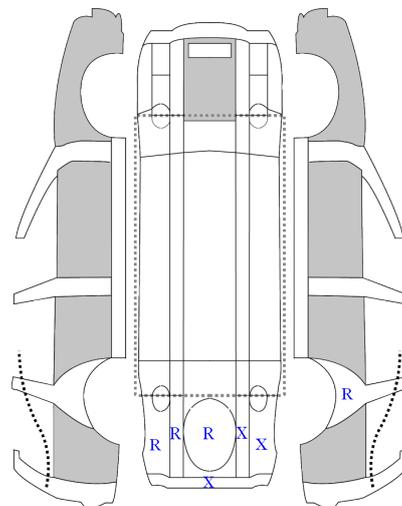
車骨結構圖

無任何異常之痕跡。  
無任何異常之痕跡。  
無任何泡水之痕跡。  
異常

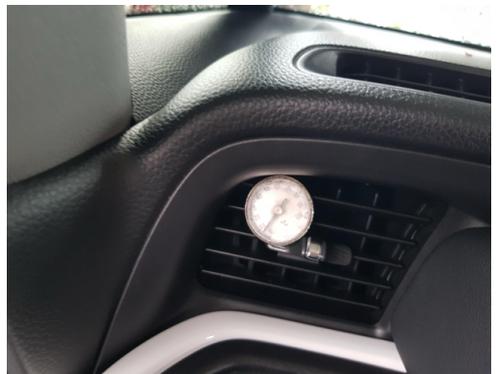
空調溫度

1. 檢查室外氣溫	18°C	2. 後空調冷氣作動中央出風口溫度	無此項目
3. 冷凝器散熱風扇有無運轉異常	正常	4. 前空調冷氣A/C開關燈號	正常
5. 前空調風速開關各段風速	正常	6. 前空調冷氣作動中央出風口溫度	7°C
7. 後空調冷氣A/C開關燈號	無此項目	8. 後空調風速開關各段風速	無此項目
