查定編號 CPF71020263051

車輛資料 Vehicle Information

廠牌 Make	TOYOTA
車型 Model	ALTIS
年份 Year	2016/07
排氣量 Displacement	1,798
車身號碼 VIN	ZRE172-562****
引擎號碼 Engine Number	***Y3171**
現況實車里程 Mileage (僅揭露, 不具保證效力)	79,583

車輛認證總結報告 Vehicle Inspection Findings

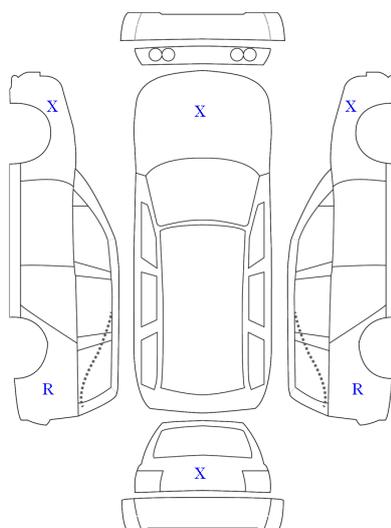
車體外觀圖

- 右前方有鈹修痕。
- 右後方有鈹修痕。
- 左前方有鈹修痕。
- 左後方有鈹修痕。
- 正前方有鈹修痕。
- 正後方有鈹修痕。

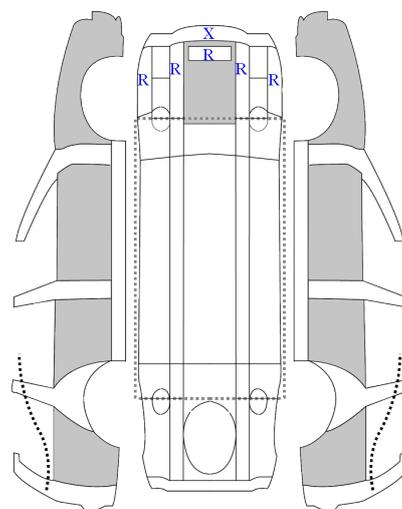
車骨結構圖

- 無任何異常之痕跡。
- 無任何異常之痕跡。
- 無任何泡水之痕跡。
- 異常
