# YES 車輛認證書

受檢測車輛通過YES認證鑑定標準  
This vehicle has passed the YES Evaluation Standard

認證編號 CPF71020263053

| 車型 Model | ALTIS |

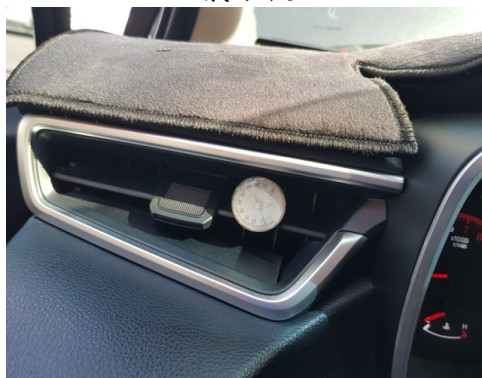
空調溫度

| 5. 前空調風速開關各段風速 | 正常 | 6. 前空調冷氣作動中央出風口溫度 | 7°C |
