YES 車輛認證書

認證編號 CPF71020263055

廠牌 Make	DAIHATSU
車型 Model	TERIOS
年份 Year	2013/06
排氣量 Displacement	1,495
車身號碼 VIN	JDAJ200G00300****
引擎號碼 Engine Number	無引擎號碼
現況實車里程 Mileage (僅揭露, 不具保證效力)	113,191

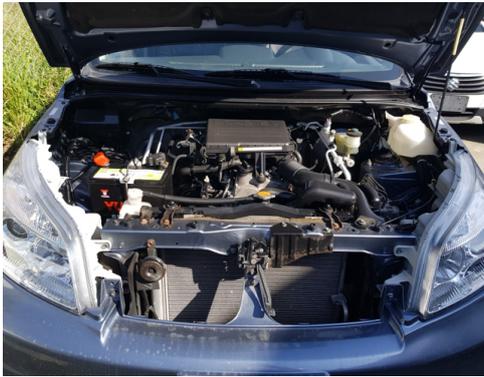
引擎室

1. 運轉時有無冒藍白煙、黑煙	正常	2. 水溫錶(燈)有無異常顯示	正常
3. 警告指示燈有無異常作動	正常	4. 機油油量、油質有無異常	正常
5. 外觀有無漏油/水跡象	正常	6. 運轉時有無抖動或異常聲響	正常
7. 外觀有無修補或龜裂跡象	正常	8. 冷卻風扇作動有無異常	正常
9. 加速有無不順暢或無法加速	正常	10. 高速運轉有無異常聲響	正常
11. 冷卻水有無添加防鏽劑	正常

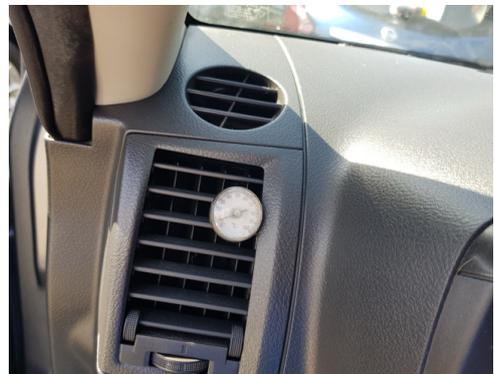
空調溫度

1. 檢查室外氣溫	18°C	2. 後空調冷氣作動中央出風口溫度	無此項目
3. 冷凝器散熱風扇有無運轉異常	正常	4. 前空調冷氣A/C開關燈號	正常
5. 前空調風速開關各段風速	正常	6. 前空調冷氣作動中央出風口溫度	7°C
7. 後空調冷氣A/C開關燈號	無此項目	8. 後空調風速開關各段風速	無此項目
