YES 車輛認證書

認證編號 CPF71020263070

廠牌 Make	MITSUBISHI
車型 Model	COLT PLUS
年份 Year	2020/07
排氣量 Displacement	1,499
車身號碼 VIN	N508****
引擎號碼 Engine Number	***1S3ED5**
現況實車里程 Mileage (僅揭露, 不具保證效力)	153,876

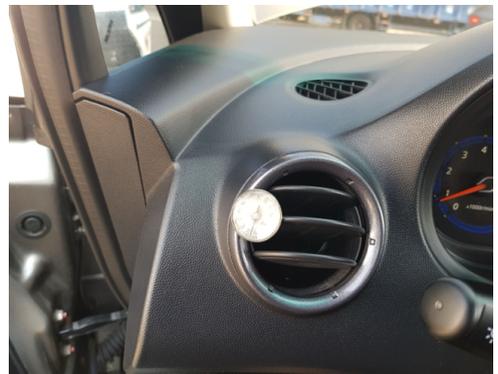
空調溫度

1. 檢查室外氣溫	28°C	2. 後空調冷氣作動中央出風口溫度	無此項目
3. 冷凝器散熱風扇有無運轉異常	正常	4. 前空調冷氣A/C開關燈號	正常
5. 前空調風速開關各段風速	正常	6. 前空調冷氣作動中央出風口溫度	7°C
7. 後空調冷氣A/C開關燈號	無此項目	8. 後空調風速開關各段風速	無此項目
