**認證編號** CPF71020263071

### 車輛資料 Vehicle Information

### 車輛認證總結報告 Vehicle Inspection Findings

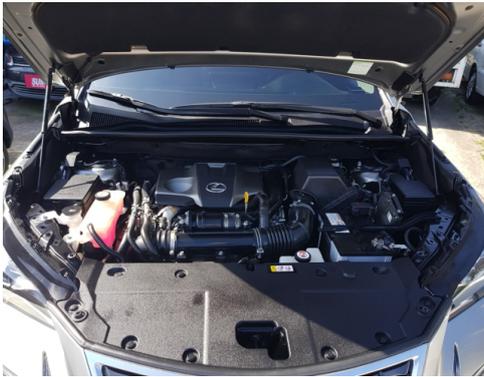
引擎室

1. 運轉時有無冒藍白煙、黑煙	正常	2. 水溫錶(燈)有無異常顯示	正常
3. 警告指示燈有無異常作動	正常	4. 機油油量、油質有無異常	正常
5. 外觀有無漏油/水跡象	正常	6. 運轉時有無抖動或異常聲響	正常
7. 外觀有無修補或龜裂跡象	正常	8. 冷卻風扇作動有無異常	正常
9. 加速有無不順暢或無法加速	正常	10. 高速運轉有無異常聲響	正常
11. 冷卻水有無添加防鏽劑	正常

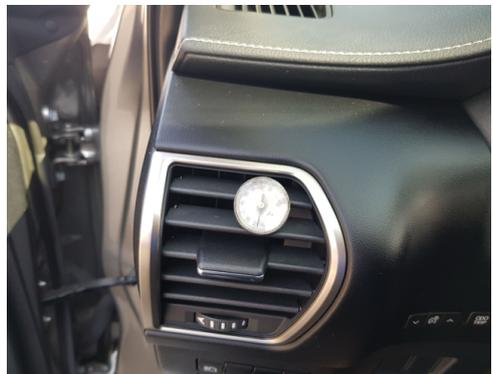
空調溫度

1. 檢查室外氣溫	28°C	2. 後空調冷氣作動中央出風口溫度	無此項目
3. 冷凝器散熱風扇有無運轉異常	正常	4. 前空調冷氣A/C開關燈號	正常
5. 前空調風速開關各段風速	正常	6. 前空調冷氣作動中央出風口溫度	7°C
7. 後空調冷氣A/C開關燈號	無此項目	8. 後空調風速開關各段風速	無此項目
