# YES 車輛認證書

認證編號 CPF71526223082

| 車型 Model | MAZDA5 |
| 年份 Year | 2013/05 |

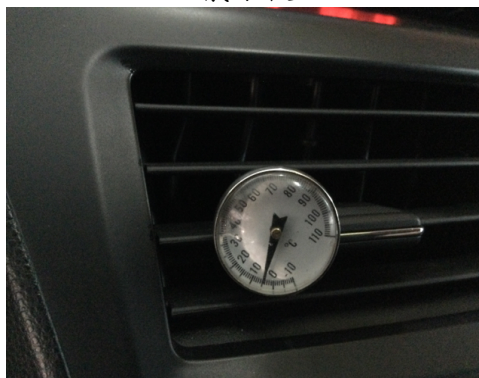
空調溫度

| 查定項目 Inspection Item | 有無異常狀況 Findings | | 備註事項 |
|---|---|---|---|
| 前空調冷氣作動中央出風口溫度 | | 5°C | |
