# YES 車輛認證書

認證編號 CPF71526223218

| 車型 Model | TOURAN |

## 車輛認證總結報告 Vehicle Inspection Findings

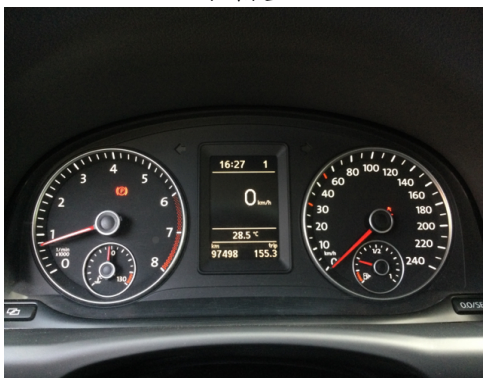
| 現況實車里程 Mileage<br>(僅揭露, 不具保證效力) | 97,498 |

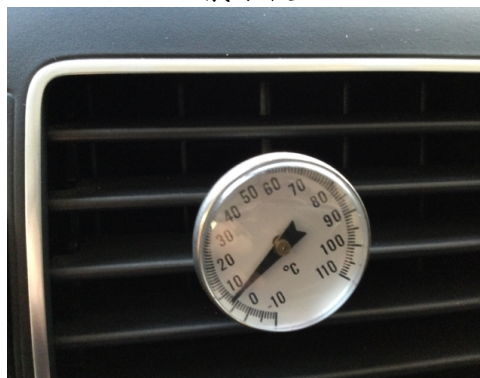
空調溫度

| 查定項目 Inspection Item | 有無異常狀況 Findings | | 備註事項 |
|---|---|---|---|
| 前空調冷氣作動中央出風口溫度 | 6 °C | | |
