# YES 車輛認證書

認證編號 CPF71526223303

| 車型 Model | KUGA |

## 車輛認證總結報告 Vehicle Inspection Findings

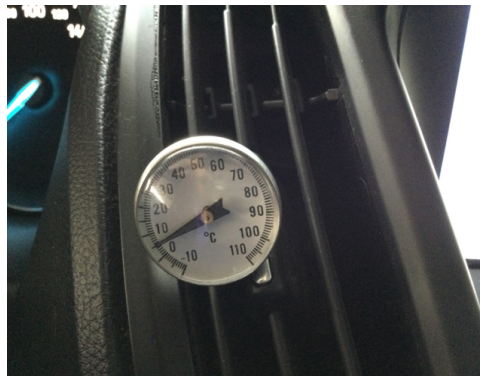
空調溫度

| 查定項目 Inspection Item | 有無異常狀況 Findings | | 備註事項 |
|---|---|---|---|
| 前空調冷氣作動中央出風口溫度 | 5 °C | | |
