# YES 車輛認證書

認證編號 CPF71526225206

| 廠牌 Make | MITSUBISHI |
| 車型 Model | COLT PLUS |

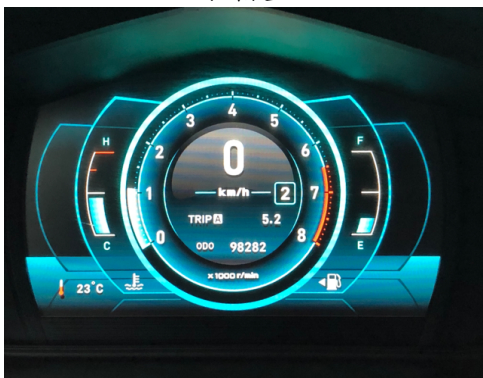
| 現況實車里程 Mileage<br>(僅揭露，不具保證效力) | 98,282 |

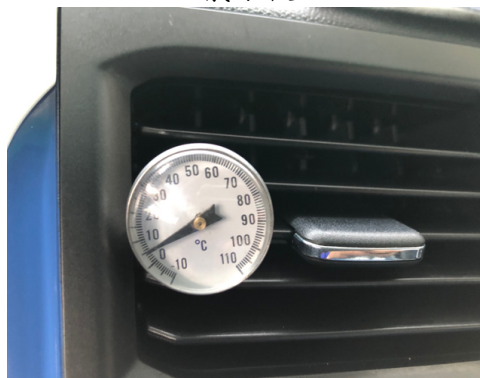
空調溫度

| 查定項目 Inspection Item | 有無異常狀況 Findings | | 備註事項 |
|---|---|---|---|
| 前空調冷氣作動中央出風口溫度 | 5 °C | | |
