# YES 車輛認證書

認證編號 CPF71526228148

| 車型 Model | PRIUS |
| 年份 Year | 2006/05 |

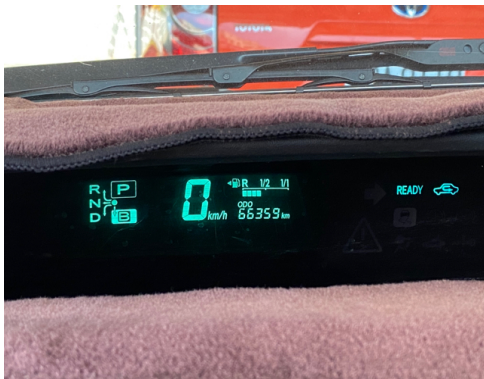
| 現況實車里程 Mileage<br>(僅揭露，不具保證效力) | 66,359 |

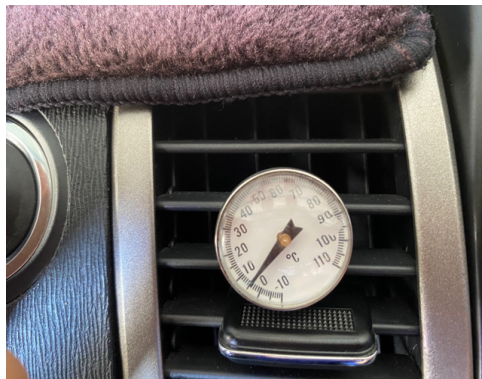
空調溫度

| 查定項目 Inspection Item | 有無異常狀況 Findings | | 備註事項 |
|---|---|---|---|
| 前空調冷氣作動中央出風口溫度 | 5°C | | |
