# YES 車輛認證書

受檢測車輛通過YES認證鑑定標準  
This vehicle has passed the YES Evaluation Standard

認證編號 CPF71526229198

| 車型 Model | U7 |

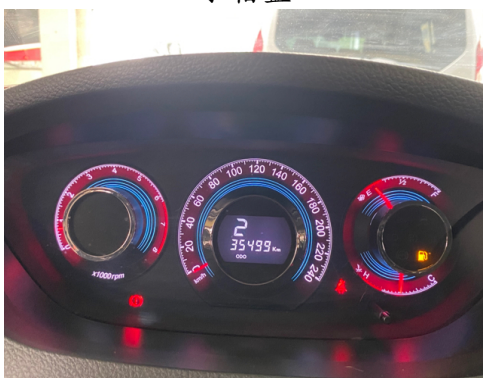
| 現況實車里程 Mileage<br>(僅揭露, 不具保證效力) | 35,499 |

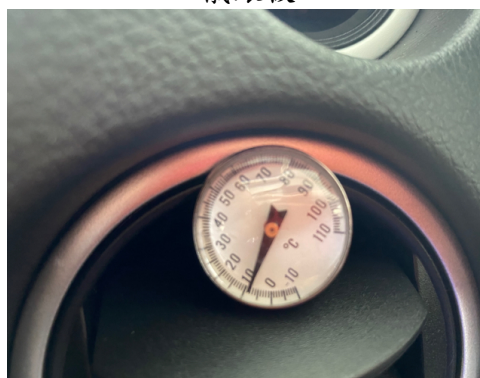
空調溫度

| 查定項目 Inspection Item | 有無異常狀況 Findings | | 備註事項 |
|---|---|---|---|
| 前空調冷氣作動中央出風口溫度 | 9°C | | |
