認證編號 CPF7152622A025

## 車輛資料 Vehicle Information

| 廠牌 Make | MITSUBISHI |
| 車型 Model | VERYCA |

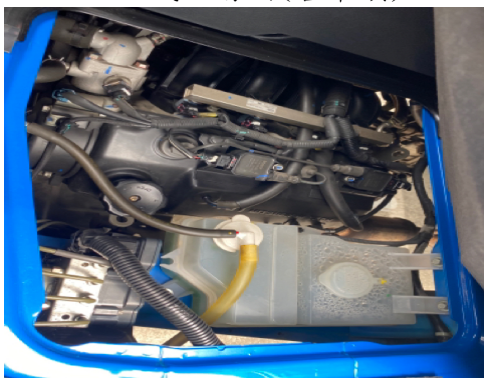
引擎室

本車引擎號碼無異常。

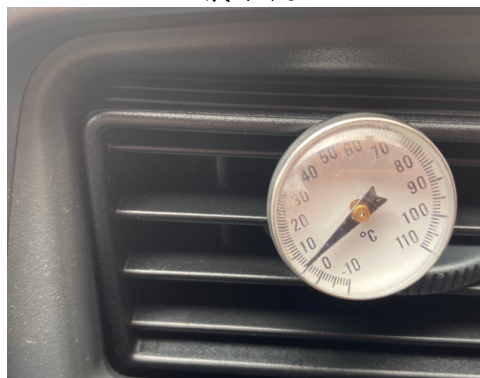
空調溫度

| 查定項目 Inspection Item | 有無異常狀況 Findings | | 備註事項 |
|---|---|---|---|
| 前空調冷氣作動中央出風口溫度 | | 5°C | |
