# YES 車輛認證書

認證編號 CPF7152622A043

| 廠牌 Make | LUXGEN |
| 車型 Model | 7 SUV |

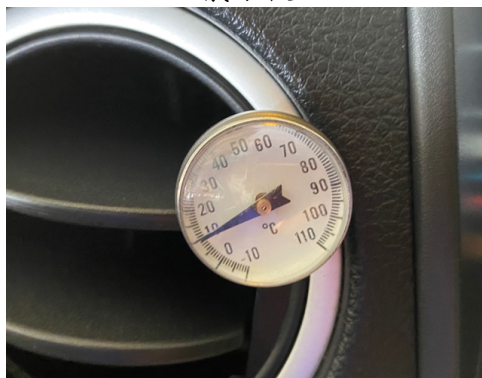
空調溫度

| 查定項目 Inspection Item | 有無異常狀況 Findings | | 備註事項 |
|---|---|---|---|
| 前空調冷氣作動中央出風口溫度 | 10°C | | |
