認證編號 CPF7152622A122

## 車輛資料 Vehicle Information

## 車輛認證總結報告 Vehicle Inspection Findings

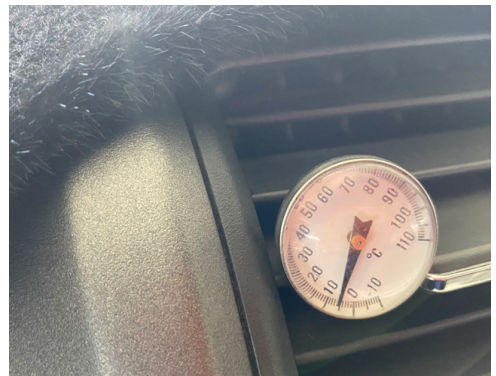
空調溫度

| 查定項目 Inspection Item | 有無異常狀況 Findings | | 備註事項 |
|---|---|---|---|
| 前空調冷氣作動中央出風口溫度 | | 5°C | |
