# YES 車輛認證書

認證編號 CPF7152622C230

| 廠牌 Make | MITSUBISHI |
| 車型 Model | VARICA |

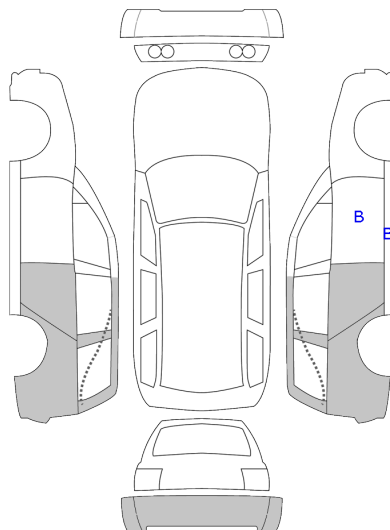
車體外觀圖

⑤ 鈑件鏽蝕、斑剝或鏽穿

B 受損面積約一個拳頭(含)以上

R 鈑件校正痕跡

X 更換

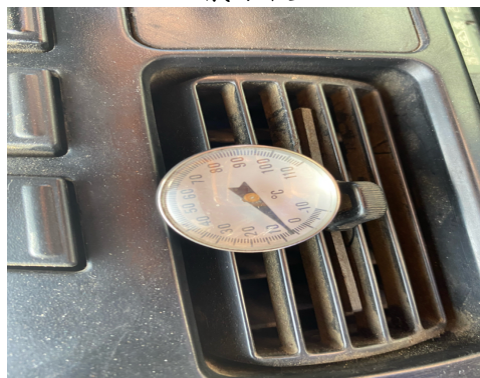
空調溫度

| 查定項目 Inspection Item | 有無異常狀況 Findings | | 備註事項 |
|---|---|---|---|
| 前空調冷氣作動中央出風口溫度 | | 7°C | |
