# YES 車輛認證書

## 車輛認證總結報告 Vehicle Inspection Findings

認證編號 CPF7152622C239

| 車型 Model | A-CLASS |

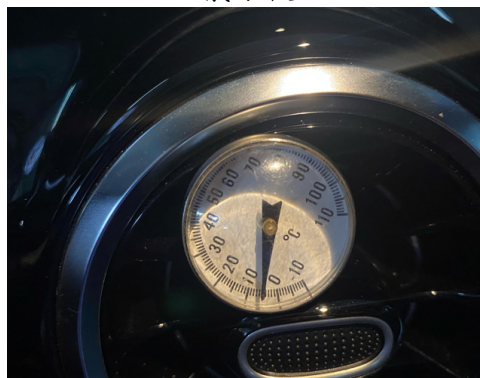
空調溫度

| 查定項目 Inspection Item | 有無異常狀況 Findings | | 備註事項 |
|---|---|---|---|
| 前空調冷氣作動中央出風口溫度 | 5°C | | |
