# YES 車輛認證書

認證編號 CPF71526232094

| 廠牌 Make | LUXGEN |
| 車型 Model | 7 SUV |

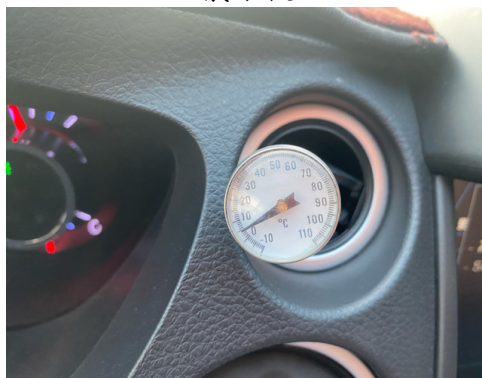
空調溫度

| 查定項目 Inspection Item | 有無異常狀況 Findings | | 備註事項 |
|---|---|---|---|
| 前空調冷氣作動中央出風口溫度 | 5 °C | | |
