認證編號 CPF71526232225

## 車輛資料 Vehicle Information

## 車輛認證總結報告 Vehicle Inspection Findings

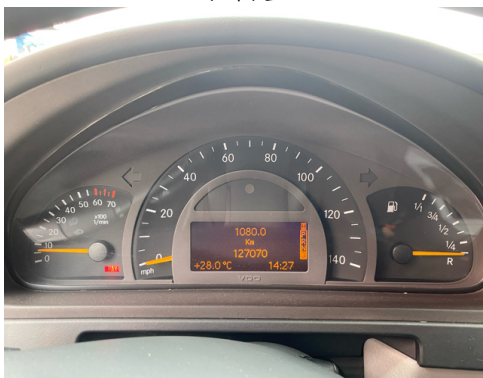
| 現況實車里程 Mileage<br>(僅揭露，不具保證效力) | 127,070 |

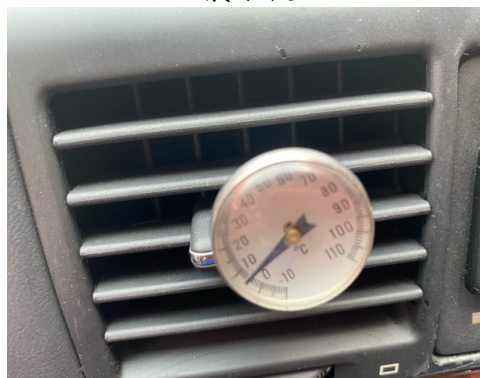
空調溫度

| 查定項目 Inspection Item | 有無異常狀況 Findings | | 備註事項 |
|---|---|---|---|
| 前空調冷氣作動中央出風口溫度 | 5°C | | |
