# YES 車輛認證書

認證編號 CPF71526233018

| 廠牌 Make | LAND ROVER |
| 車型 Model | RANGE ROVER |

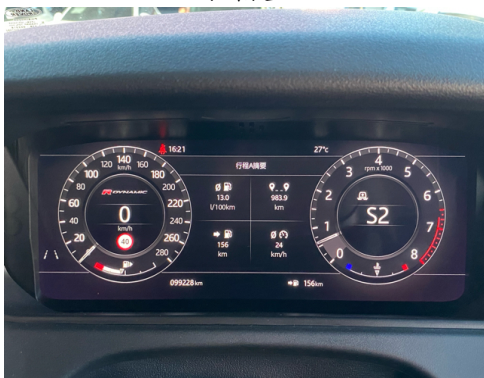
| 現況實車里程 Mileage<br>(僅揭露, 不具保證效力) | 99,228 |

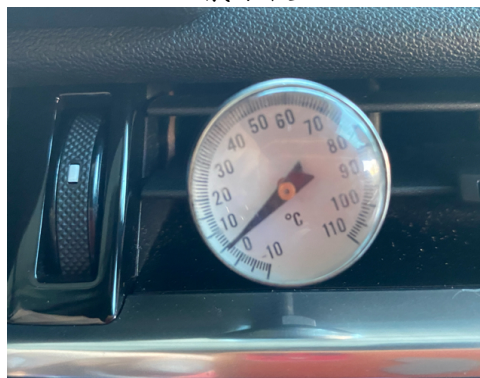
空調溫度

| 查定項目 Inspection Item | 有無異常狀況 Findings | | 備註事項 |
|---|---|---|---|
| 前空調冷氣作動中央出風口溫度 | 5 °C | | |
