# YES 車輛認證書

認證編號 CPF71526233037

| 廠牌 Make | NISSAN |
| 車型 Model | ROGUE |

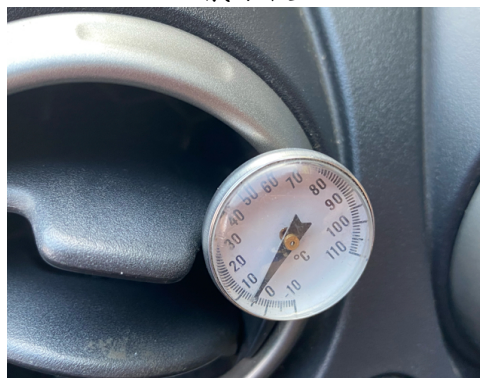
空調溫度

| 查定項目 Inspection Item | 有無異常狀況 Findings | | 備註事項 |
|---|---|---|---|
| 前空調冷氣作動中央出風口溫度 | 5°C | | |
