# YES 車輛認證書

認證編號 CPF71526233147

| 廠牌 Make | TOYOTA |
| 車型 Model | CAMRY |

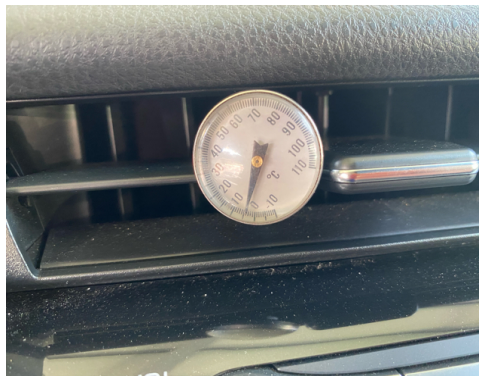
空調溫度

| 查定項目 Inspection Item | 有無異常狀況 Findings | | 備註事項 |
|---|---|---|---|
| 前空調冷氣作動中央出風口溫度 | 4 °C | | |
