# YES 車輛認證書

認證編號 CPF71526233241

| 廠牌 Make | BMW |
| 車型 Model | 3 SERIES |

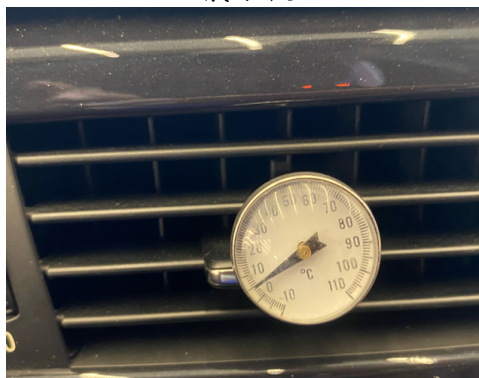
空調溫度

| 查定項目 Inspection Item | 有無異常狀況 Findings | | 備註事項 |
|---|---|---|---|
| 前空調冷氣作動中央出風口溫度 | 5°C | | |
