# YES 車輛認證書

認證編號 CPF71526233282

## 車輛認證總結報告 Vehicle Inspection Findings

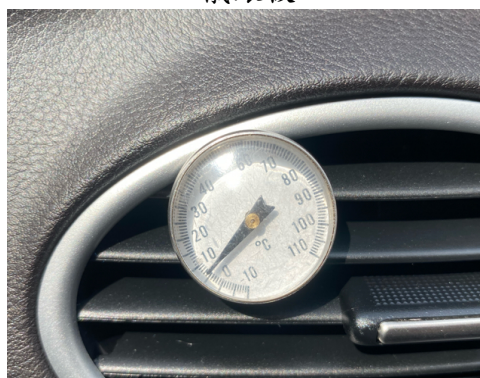
空調溫度

| 查定項目 Inspection Item | 有無異常狀況 Findings | | 備註事項 |
|---|---|---|---|
| 前空調冷氣作動中央出風口溫度 | 6°C | | |
