# YES 車輛認證書

認證編號 CPF71526233316

| 車型 Model | IX35 |
| 年份 Year | 2015/04 |

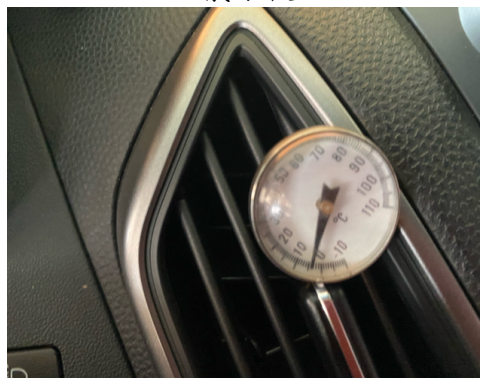
空調溫度

| 查定項目 Inspection Item | 有無異常狀況 Findings | | 備註事項 |
|---|---|---|---|
| 前空調冷氣作動中央出風口溫度 | 5°C | | |
