# YES 車輛認證書

認證編號 CPF71526234059

| 廠牌 Make | BENZ |
| 車型 Model | GLE-CLASS |

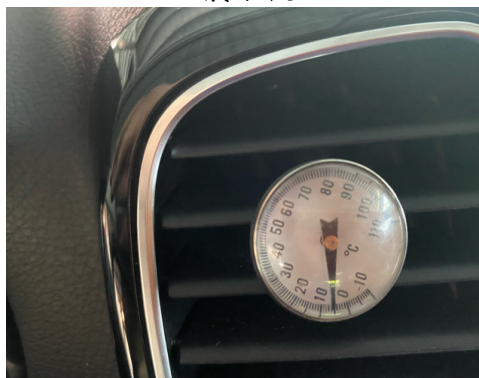
空調溫度

| 查定項目 Inspection Item | 有無異常狀況 Findings | | 備註事項 |
|---|---|---|---|
| 前空調冷氣作動中央出風口溫度 | 5 °C | | |
