認證編號 CPF71526234074

## 車輛資料 Vehicle Information

## 車輛認證總結報告 Vehicle Inspection Findings

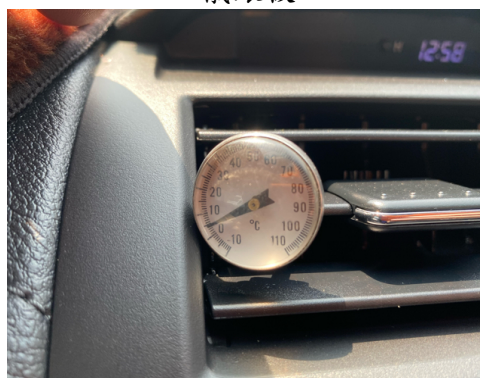
空調溫度

| 查定項目 Inspection Item | 有無異常狀況 Findings | | 備註事項 |
|---|---|---|---|
| 前空調冷氣作動中央出風口溫度 | 5 °C | | |
