# YES 車輛認證書

認證編號 CPF71526235014

| 車型 Model | E-CLASS |

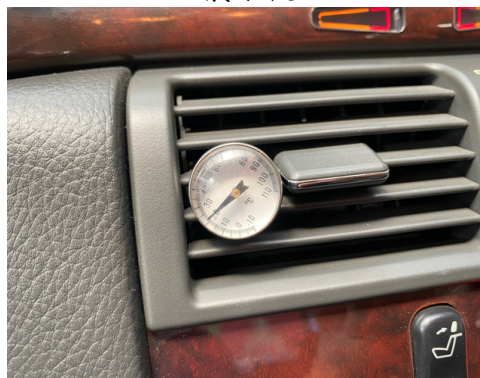
空調溫度

| 查定項目 Inspection Item | 有無異常狀況 Findings | | 備註事項 |
|---|---|---|---|
| 前空調冷氣作動中央出風口溫度 | 21°C | | |
