YES 車輛認證書

認證編號 CPF71526235020

廠牌 Make	LUXGEN
車型 Model	U6 TURBO ECO HYPER
年份 Year	2015/07
排氣量 Displacement	1,998
車身號碼 VIN	***TPCA0055**
引擎號碼 Engine Number	***TGF20027**
現況實車里程 Mileage (僅揭露, 不具保證效力)	59,564

車輛認證總結報告 Vehicle Inspection Findings

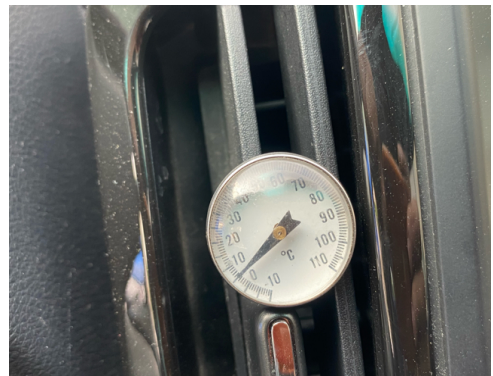
空調溫度

查定項目 Inspection Item	有無異常狀況 Findings	備註事項
檢查室外氣溫	32°C	
後空調冷氣作動中央出風口溫度		無此項目
冷凝器散熱風扇有無運轉異常	<input type="radio"/> 有 <input checked="" type="radio"/> 無	
前空調冷氣A/C開關燈號	<input type="radio"/> 有 <input checked="" type="radio"/> 無	
前空調風速開關各段風速	<input type="radio"/> 有 <input checked="" type="radio"/> 無	
前空調冷氣作動中央出風口溫度	5°C	
後空調冷氣A/C開關燈號		無此項目
後空調風速開關各段風速		無此項目
