# YES 車輛認證書

認證編號 CPF71526235217

| 車型 Model | RAV4 |
| 年份 Year | 2020/01 |

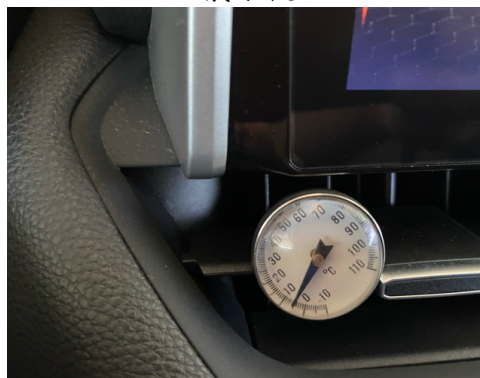
空調溫度

| 查定項目 Inspection Item | 有無異常狀況 Findings | | 備註事項 |
|---|---|---|---|
| 前空調冷氣作動中央出風口溫度 | 5°C | | |
