YES 車輛認證書

認證編號 CPF71526236220

廠牌 Make	HONDA
車型 Model	ODYSSEY
年份 Year	2020/06
排氣量 Displacement	2,356
車身號碼 VIN	***RC1850LC2024**
引擎號碼 Engine Number	無引擎號碼
現況實車里程 Mileage (僅揭露, 不具保證效力)	79,598

車輛認證總結報告 Vehicle Inspection Findings

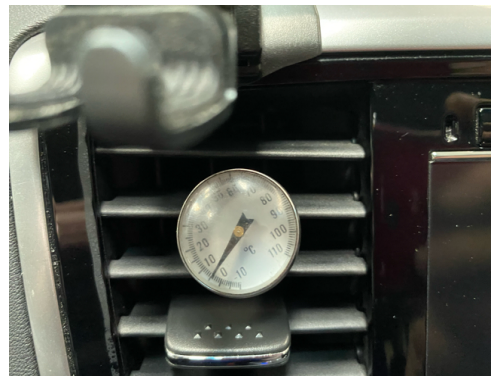
空調溫度

查定項目 Inspection Item	有無異常狀況 Findings	備註事項
檢查室外氣溫	32°C	
後空調冷氣作動中央出風口溫度	5°C	
冷凝器散熱風扇有無運轉異常	<input type="radio"/> 有 <input checked="" type="radio"/> 無	
前空調冷氣A/C開關燈號	<input type="radio"/> 有 <input checked="" type="radio"/> 無	
前空調風速開關各段風速	<input type="radio"/> 有 <input checked="" type="radio"/> 無	
前空調冷氣作動中央出風口溫度	5°C	
後空調冷氣A/C開關燈號		無此項目
後空調風速開關各段風速	<input type="radio"/> 有 <input checked="" type="radio"/> 無
