# YES 車輛認證書

受檢測車輛通過YES認證鑑定標準  
This vehicle has passed the YES Evaluation Standard

認證編號 CPF71526237224

## 車輛認證總結報告 Vehicle Inspection Findings

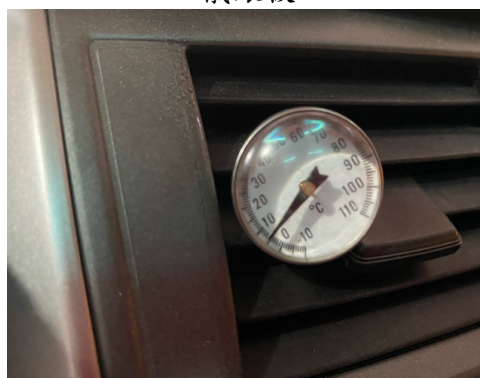
空調溫度

| 查定項目 Inspection Item | 有無異常狀況 Findings | | 備註事項 |
|---|---|---|---|
| 前空調冷氣作動中央出風口溫度 | 5°C | | |
