# YES 車輛認證書

## 車輛認證總結報告 Vehicle Inspection Findings

認證編號 CPF71526238050

| 車型 Model | TOUAREG |

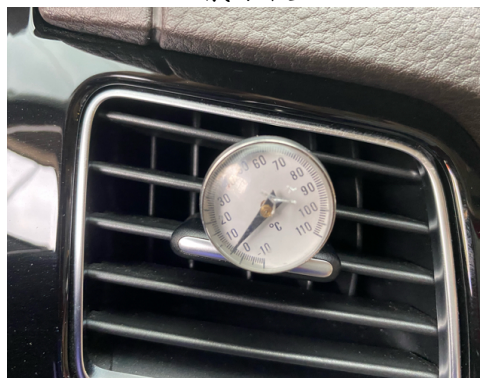
空調溫度

| 查定項目 Inspection Item | 有無異常狀況 Findings | | 備註事項 |
|---|---|---|---|
| 前空調冷氣作動中央出風口溫度 | | 5°C | |
