# YES 車輛認證書

認證編號 CPF71526238265

| 廠牌 Make | TOYOTA |
| 車型 Model | WISH |

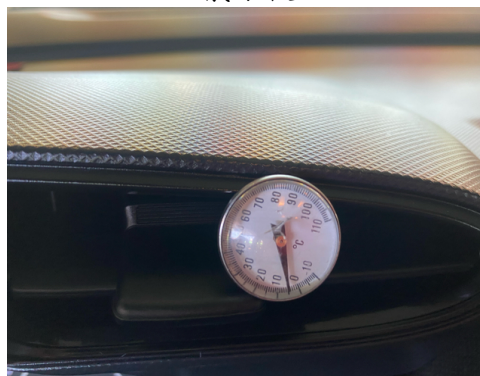
空調溫度

| 查定項目 Inspection Item | 有無異常狀況 Findings | | 備註事項 |
|---|---|---|---|
| 前空調冷氣作動中央出風口溫度 | 5°C | | |
