# YES 車輛認證書

認證編號 CPF71526239062

| 廠牌 Make | BENZ |
| 車型 Model | GLA-CLASS |

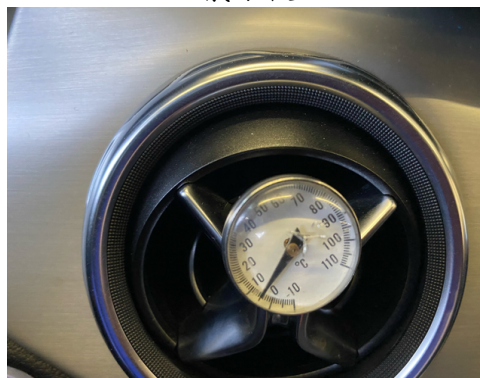
空調溫度

| 查定項目 Inspection Item | 有無異常狀況 Findings | | 備註事項 |
|---|---|---|---|
| 前空調冷氣作動中央出風口溫度 | 5°C | | |
