# YES 車輛認證書

認證編號 CPF71526239097

| 廠牌 Make | NISSAN |
| 車型 Model | KICKS |

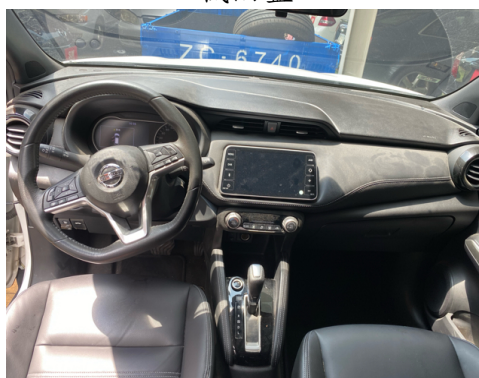
儀錶板

| 查定項目 Inspection Item | 有無異常狀況 Findings | | 備註事項 |
|---|---|---|---|
| 警告指示燈有無異常作動 | <input checked="" type="radio"/> 有 | <input type="radio"/> 無 | |

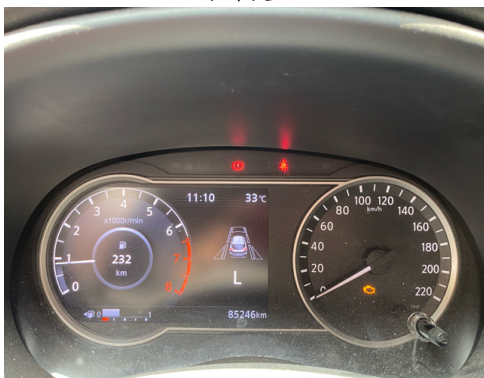
| 現況實車里程 Mileage<br>(僅揭露，不具保證效力) | 85,246 |

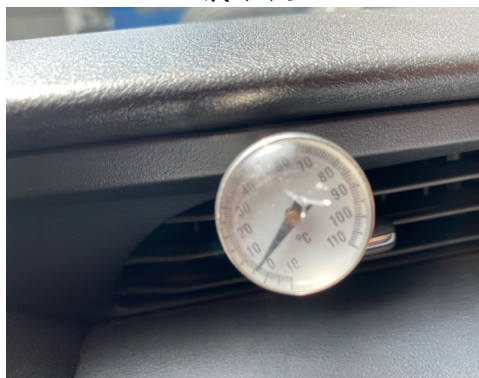
空調溫度

| 查定項目 Inspection Item | 有無異常狀況 Findings | | 備註事項 |
|---|---|---|---|
| 檢查室外氣溫 | 32°C | | |
| 前空調冷氣作動中央出風口溫度 | 5°C | | |
