# YES 車輛認證書

受檢測車輛通過YES認證鑑定標準  
This vehicle has passed the YES Evaluation Standard

認證編號 CPF71526239099

| 車型 Model | ELANTRA |

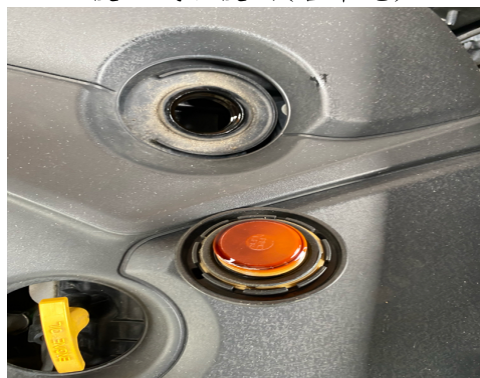
機油蓋

| 查定項目 Inspection Item | 有無異常狀況 Findings | | 備註事項 |
|---|---|---|---|
| 機油油量、油質有無異常 | <input type="radio"/> 有 | <input checked="" type="radio"/> 無 | |

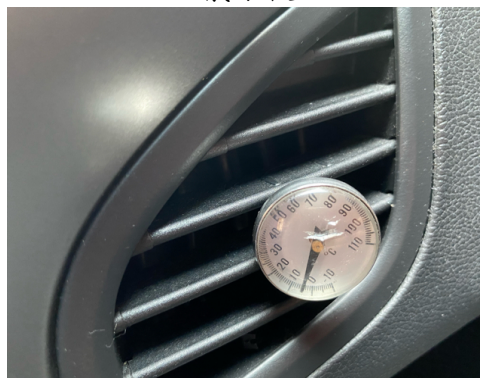
空調溫度

| 查定項目 Inspection Item | 有無異常狀況 Findings | | 備註事項 |
|---|---|---|---|
| 前空調冷氣作動中央出風口溫度 | 5°C | | |
