YES 車輛認證書

認證編號 CPF71526239108

廠牌 Make	MITSUBISHI
車型 Model	CANTER
年份 Year	2018/02
排氣量 Displacement	2,998
車身號碼 VIN	***LTFBL0JH0199**
引擎號碼 Engine Number	***0-D146**
現況實車里程 Mileage (僅揭露, 不具保證效力)	205,745

車輛認證總結報告 Vehicle Inspection Findings

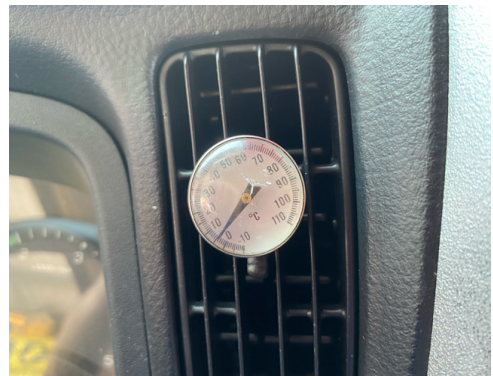
空調溫度

查定項目 Inspection Item	有無異常狀況 Findings		備註事項
檢查室外氣溫		32°C	
後空調冷氣作動中央出風口溫度			無此項目
冷凝器散熱風扇有無運轉異常	<input type="radio"/> 有	<input checked="" type="radio"/> 無	
前空調冷氣A/C開關燈號	<input type="radio"/> 有	<input checked="" type="radio"/> 無	
前空調風速開關各段風速	<input type="radio"/> 有	<input checked="" type="radio"/> 無	
前空調冷氣作動中央出風口溫度		5°C	
後空調冷氣A/C開關燈號			無此項目
後空調風速開關各段風速			無此項目
