# YES 車輛認證書

認證編號 CPF71526239133

| 廠牌 Make | BENZ |
| 車型 Model | C-CLASS |

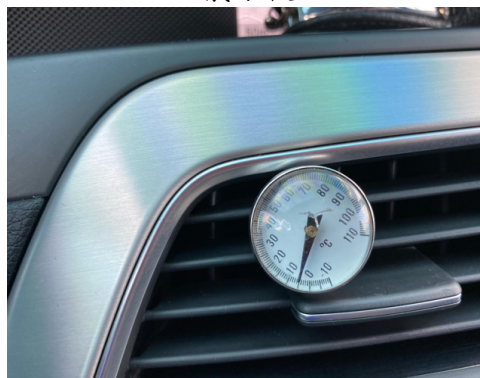
空調溫度

| 查定項目 Inspection Item | 有無異常狀況 Findings | | 備註事項 |
|---|---|---|---|
| 前空調冷氣作動中央出風口溫度 | 5°C | | |
