車輛認證書

車輛認證總結報告 Vehicle Inspection Findings

認證編號：CPF71526239217

廠牌：BMW

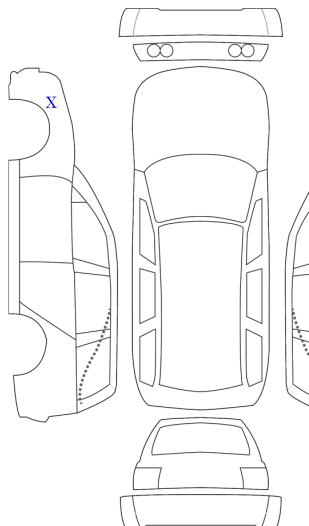
車體外觀圖

- 本車引擎號碼無異常。
- 本車車身號碼無異常。
- 本車輛無泡水跡象。
- 本車體骨架結構無修復跡象。 X 更換

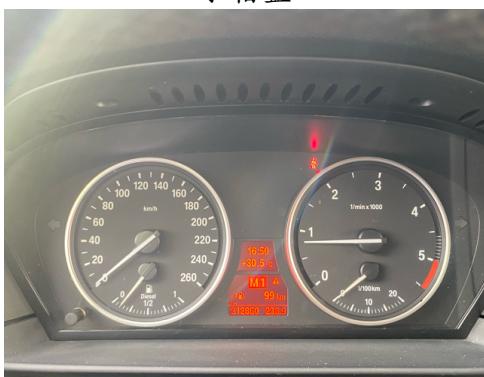
現況實車里程

儀表里程數：212,860

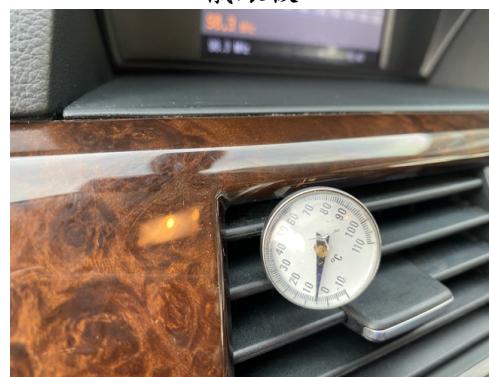
空調溫度

查定項目 Inspection Item	有無異常狀況Findings		備註事項
檢查室外氣溫	32°C		
後空調冷氣作動中央出風口溫度	無此項目		
冷凝器散熱風扇有無運轉異常	<input type="radio"/> 有	<input checked="" type="radio"/> 無	
前空調冷氣A/C開關燈號	<input type="radio"/> 有	<input checked="" type="radio"/> 無	
前空調風速開關各段風速	<input type="radio"/> 有	<input checked="" type="radio"/> 無	
前空調冷氣作動中央出風口溫度	5°C		
後空調冷氣A/C開關燈號	無此項目		
後空調風速開關各段風速	無此項目
