# YES 車輛認證書

認證編號 CPF7152623A151

## 車輛認證總結報告 Vehicle Inspection Findings

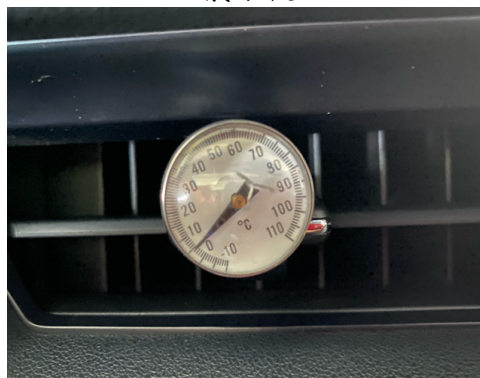
空調溫度

| 查定項目 Inspection Item | 有無異常狀況 Findings | | 備註事項 |
|---|---|---|---|
| 前空調冷氣作動中央出風口溫度 | | 5°C | |
