# YES 車輛認證書

認證編號 CPF7152623A185

| 廠牌 Make | SUBARU |
| 車型 Model | LEGACY |

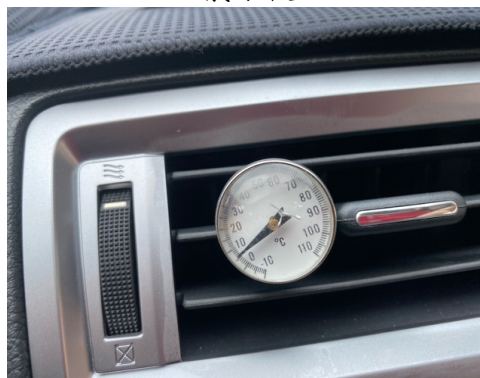
空調溫度

| 查定項目 Inspection Item | 有無異常狀況 Findings | | 備註事項 |
|---|---|---|---|
| 前空調冷氣作動中央出風口溫度 | 5°C | | |
