# YES 車輛認證書

認證編號 CPF7152623A236

| 廠牌 Make | BENZ |
| 車型 Model | V-CLASS |

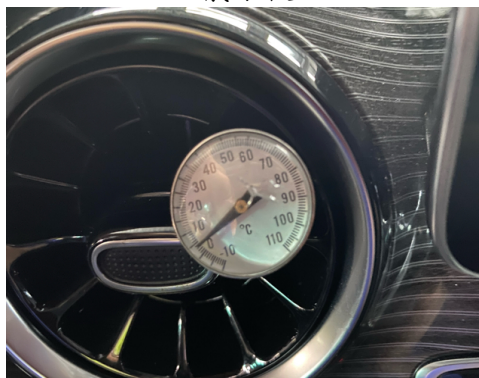
空調溫度

| 查定項目 Inspection Item | 有無異常狀況 Findings | | 備註事項 |
|---|---|---|---|
| 前空調冷氣作動中央出風口溫度 | 5°C | | |
