# YES 車輛認證書

認證編號 CPF7152623B109

| 廠牌 Make | BENZ |
| 車型 Model | C-CLASS |

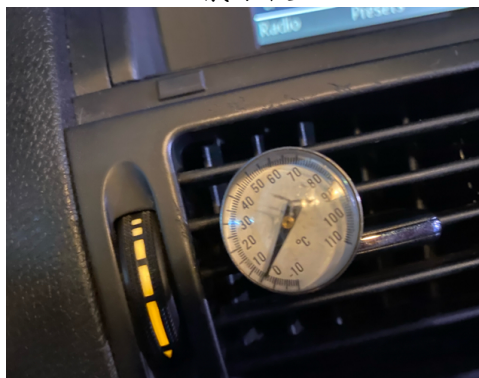
空調溫度

| 查定項目 Inspection Item | 有無異常狀況 Findings | | 備註事項 |
|---|---|---|---|
| 前空調冷氣作動中央出風口溫度 | 5°C | | |
