車輛認證書

車輛認證總結報告 Vehicle Inspection Findings

認證編號 CPF7152623B150

廠牌 Make	FORD
車型 Model	ESCORT
年份 Year	2019/10
排氣量 Displacement	1,498
車身號碼 VIN	***0292**
引擎號碼 Engine Number	***0352**
現況實車里程 Mileage (僅揭露，不具保證效力)	55,883

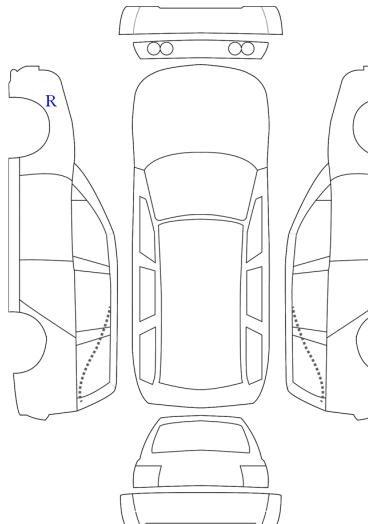
車體外觀圖

本車輛無泡水跡象。

本車體骨架結構無修復跡象。 X 更換

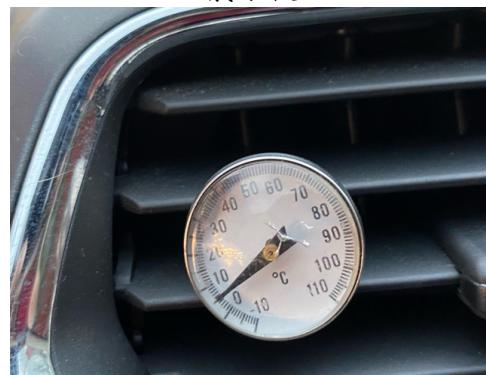
空調溫度

查定項目 Inspection Item	有無異常狀況Findings		備註事項
檢查室外氣溫	32°C		
後空調冷氣作動中央出風口溫度	無此項目		
冷凝器散熱風扇有無運轉異常	<input type="radio"/> 有	<input checked="" type="radio"/> 無	
前空調冷氣A/C開關燈號	<input type="radio"/> 有	<input checked="" type="radio"/> 無	
前空調風速開關各段風速	<input type="radio"/> 有	<input checked="" type="radio"/> 無	
前空調冷氣作動中央出風口溫度	5°C		
後空調冷氣A/C開關燈號	無此項目		
後空調風速開關各段風速	無此項目
